HOCHSTRASSE 27

Wohn- und Geschäftshaus

Baujahr: um 1820

Maßnahme: Fassadensanierung, -restaurierung und Umnutzung 2010-2011

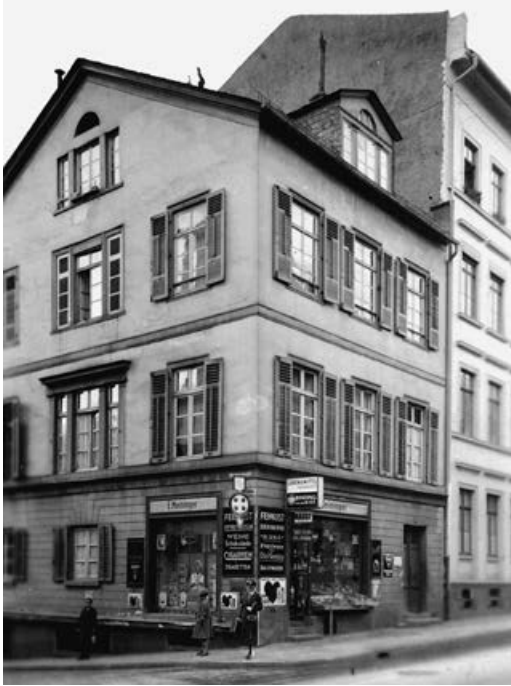
Abb. 1 Nordostansicht, Zwanzigerjahre

Den Zweiten Weltkrieg haben nur wenige Gebäude jener Zeit überstanden, wie das Wohnhaus Hochstraße 27, das lange Zeit ein Schattendasein führte. Fast wäre das nicht unter Denkmalschutz stehende Bauwerk ein Opfer seines vernachlässigten Erscheinungsbildes geworden (Abb. 1 bis 6), hätte sich nicht ein architekturinteressierter Kaufinteressent gefunden. Dieser nahm mit dem Landesamt für Denkmalpflege in Wiesbaden Kontakt auf, um sich nach der Denkmaleigenschaft

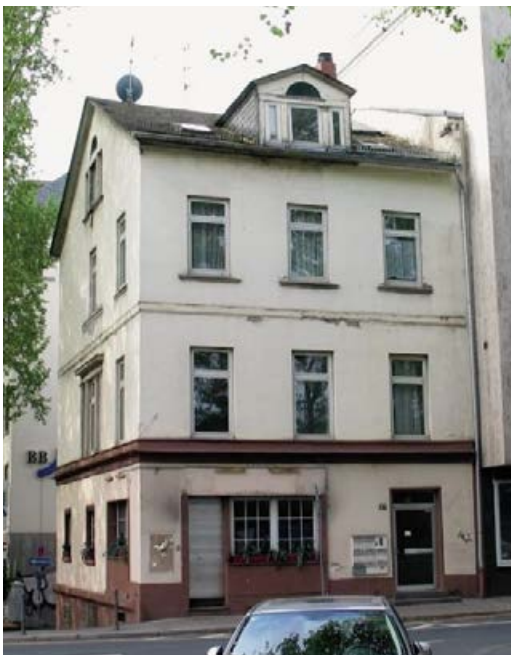
Abb. 2 Nordostansicht, 2010

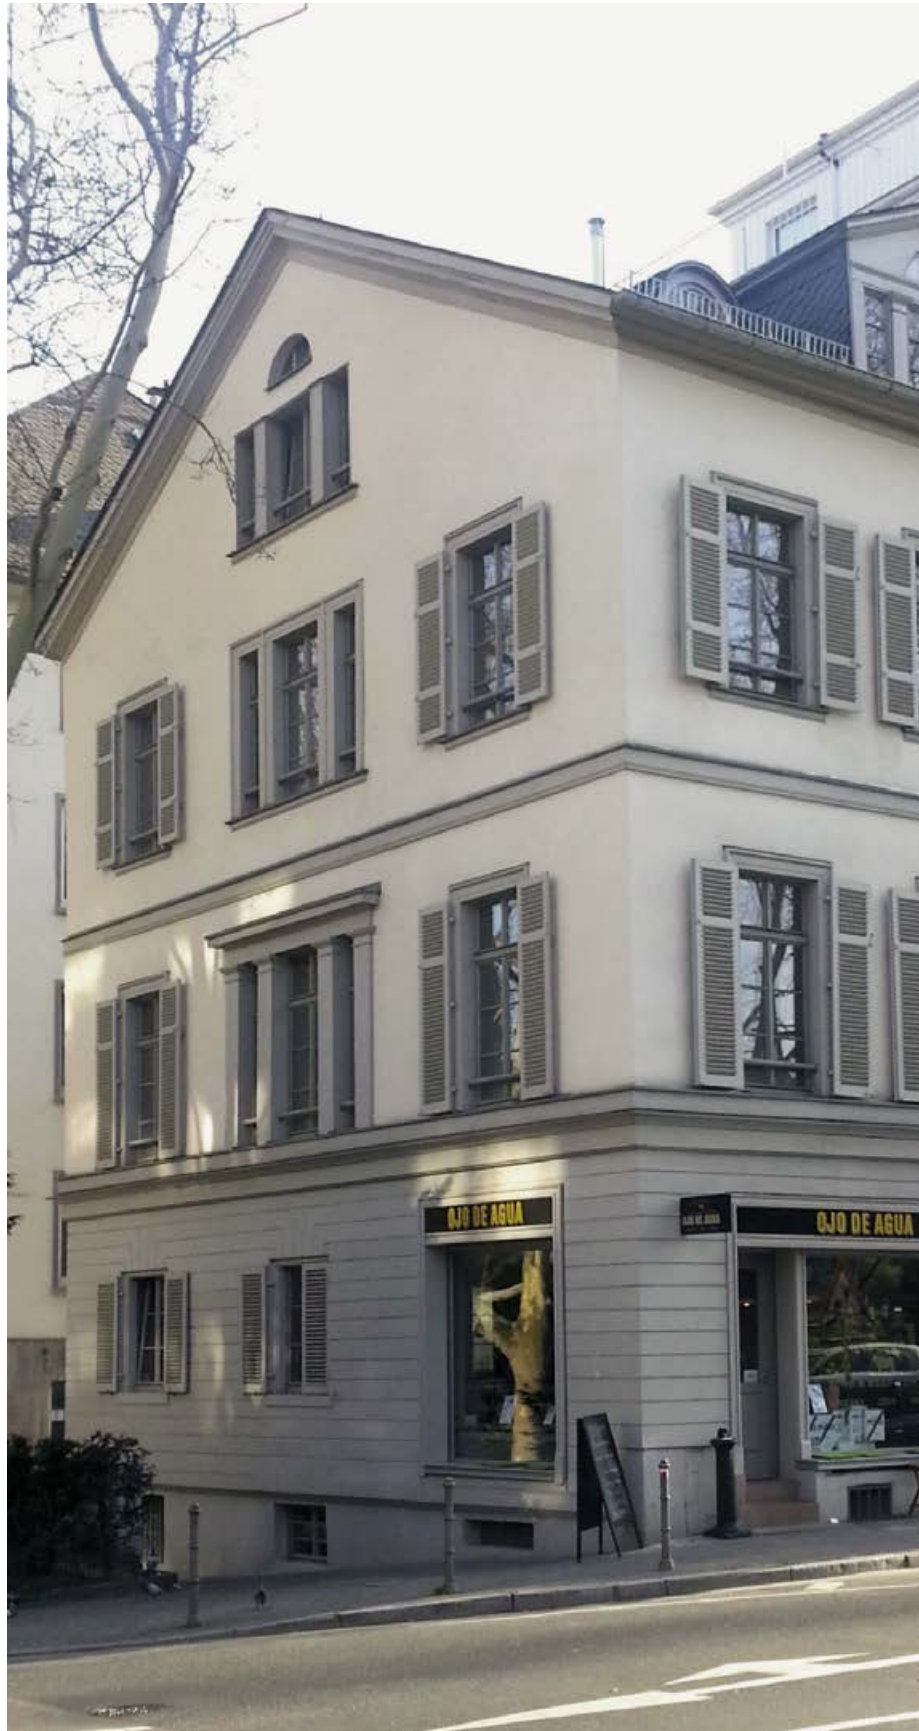
Abb. 3 Nordostansicht, 2014

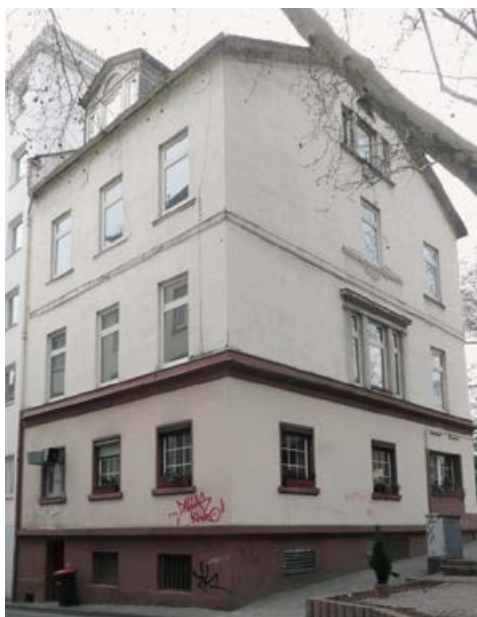
Abb. 4 Südostansicht, 2010

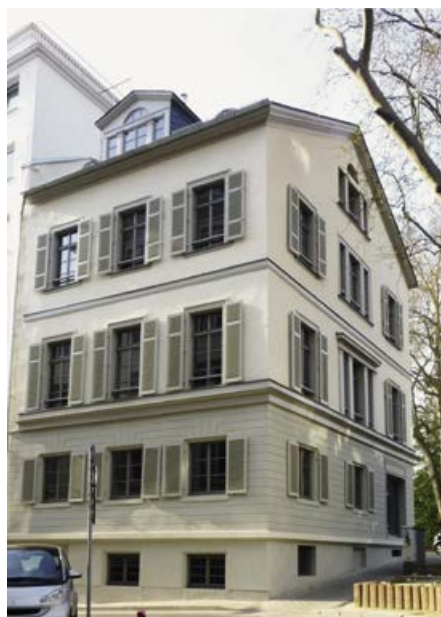
Abb. 5 Südostansicht, 2012

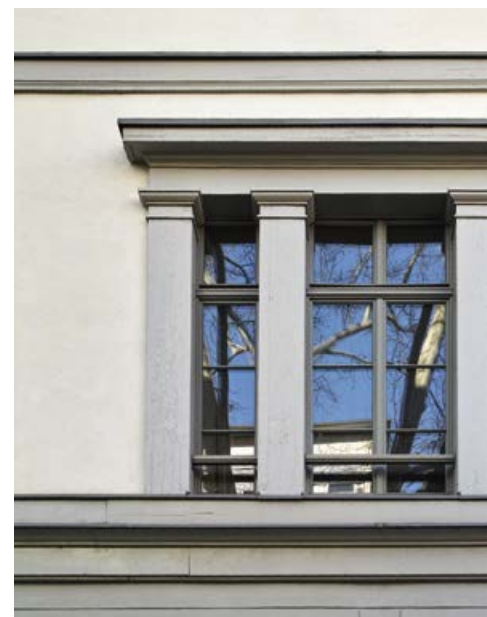
Abb. 6 Ostfassade, erstes Obergeschoss, Fenster, 2014

Verbessert wurde die Energiebilanz neben einem modernen Heizsystem im Inneren auch durch die neuen Holzfenster, die den alten Bestand aus Kunststoff- und Aluminiumfenstern ersetzte. Die Gestaltung und funktionale Gliederung der Fenster orientierte sich an historischen Fotografien. Letztere boten auch Vorbild für die Rekonstruktion der beiden Fledermausgauben, die seit den Zwanzigerjahren des zwanzigsten Jahrhunderts nicht mehr existiert hatten. Die aus Aluminium bestehende Hauseingangstür wurde im Analogieschluss zu vergleichbaren klassizistischen Türen rekonstruiert.

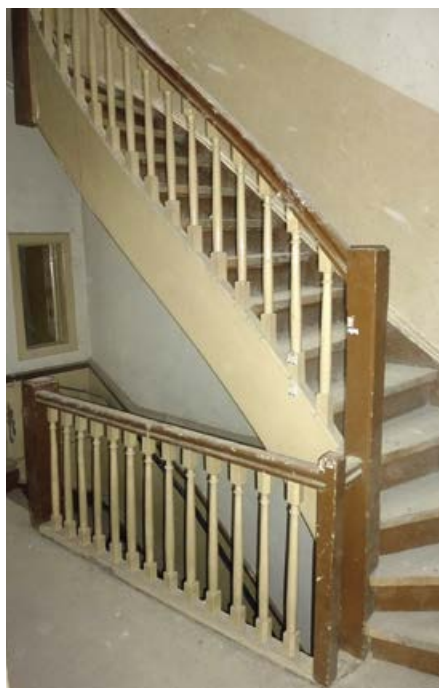
Abb. 9 Treppenanlage, 2012

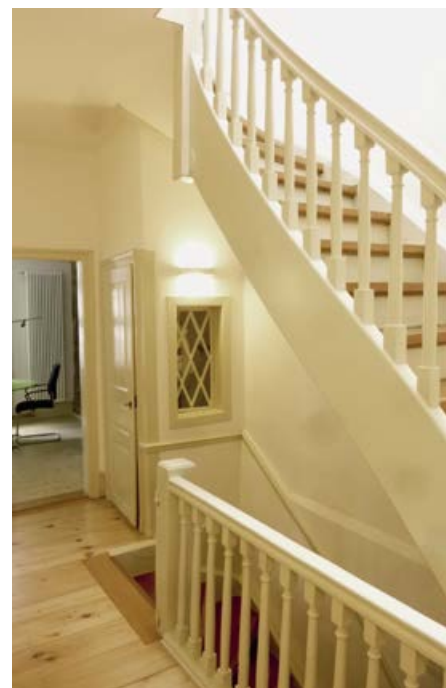
Abb. 10 Treppenanlage, restauriert, 2015

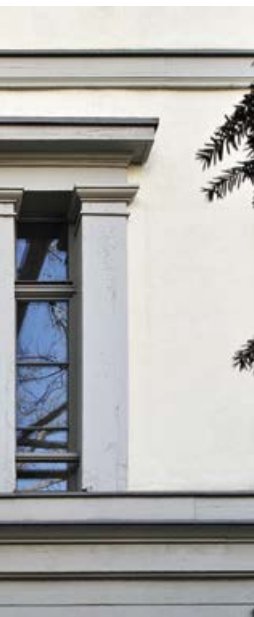
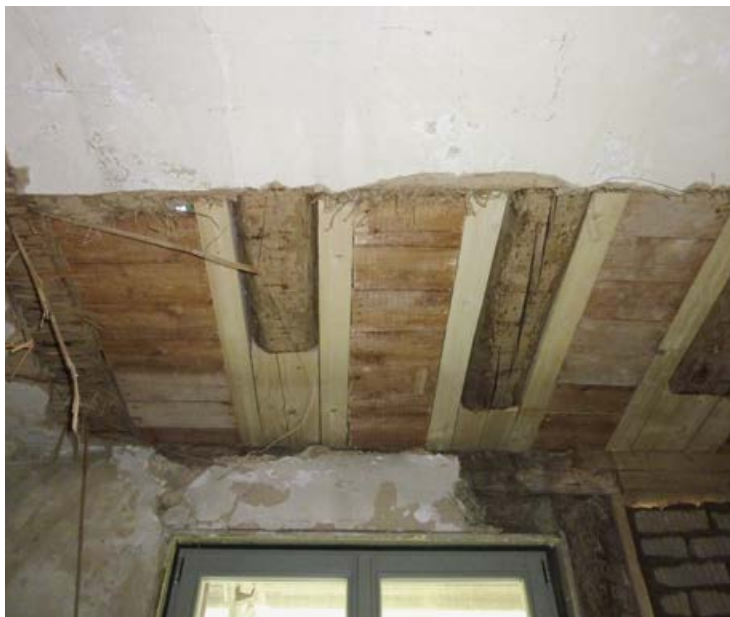
Abb. 7 Deckenbalken-Sanierung, 2011

tischer Ausstattung auf. Nachdem das Wohnhaus 2010 in die Denkmalliste des Landes aufgenommen wurde, begannen die akribischen Vorarbeiten zur Sanierung. Parallel zu den ersten Sicherungsmaßnahmen im Inneren (Deckenbalken-Sanierung, Abb. 7) sowie am Dachstuhl sollte zunächst der Außenbau wiederhergestellt und energetisch ertüchtigt werden, soweit es der Bestand zuließ.

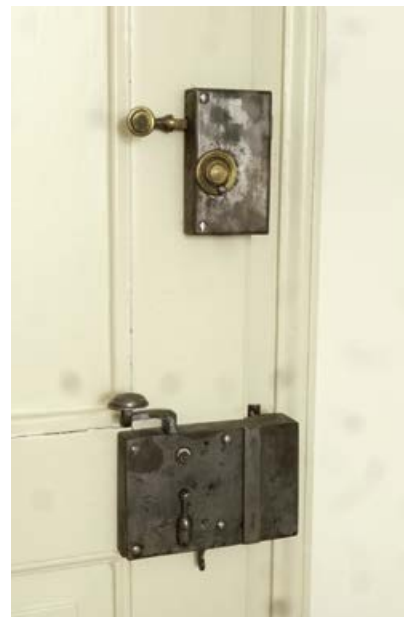
Abb. 8 Kastenschlösser, 2015

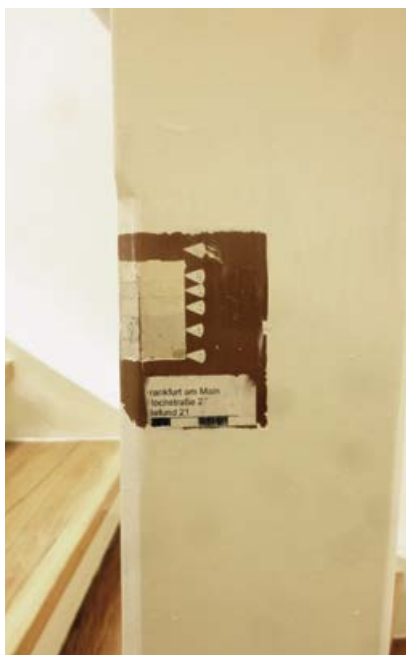
Abb. 11 Treppenhölzer, Befundtreppe, Schichtabfolge – 1 = bauzeitliche Fassung, 2015

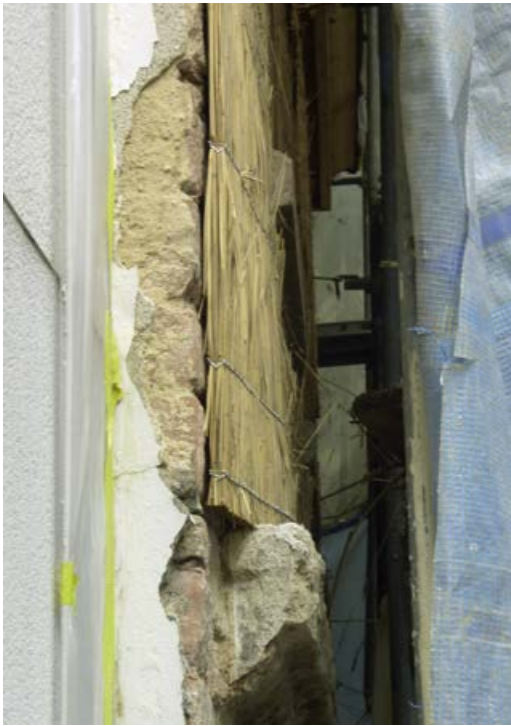
bestehen aus ungedämmten Fachwerk­wänden mit Lehmausfachungen in einer Stärke von etwa 15 Zentimeter. Mancher im Inneren erkennbare Riss im Anschlussbereich zwischen

Fenstern und Fachwerk­ständern erlaubte einen Blick ins Freie. So war klar, dass hier eine energetische Ertüchtigung ebenso erforderlich war, wie auch die Lärmbelästigung durch den Straßenverkehr an einer der verkehrsreichsten Straßen der Innenstadt, dem sogenannten Cityring, minimiert werden musste.

Abb. 12 Fassadendämmung mit Schilfrohrmatten, 2012

Herkömmliche Wärmedämmverbundsysteme schieden aus denkmal­fachlichen Gründen am Außenbau sowie auch im Inneren mit den hier noch erhaltenen Lambrien in mehreren Räumen von vornherein aus. Der Vorschlag des Denkmalamtes, zugunsten des angestrebten möglichst authentischen Erscheinungsbildes und einer ganz traditionellen – historischen – Dämmvariante auf das Optimum an Energieeffizienz zu verzichten, traf beim Bauherrn nach zunächst einigem Zögern schließlich auf „offene Ohren“. Die Außenwände wurden daraufhin mit einer vollflächig angebrachten fünf Zentimeter starken Schilfrohrmattendämmung versehen (Abb. 12), zugleich Träger für den Kalk-

putz. Final erhielten die Fassaden einen Anstrich mit einer Kalkfarbe.

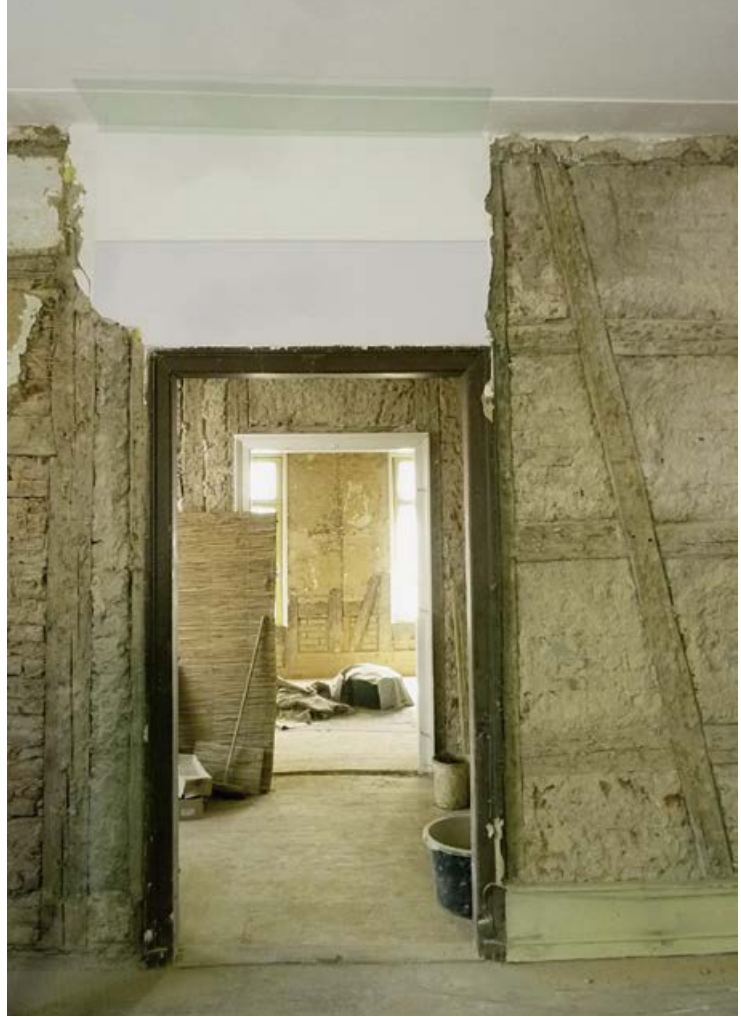
Abb. 13 Fachwerkwände im ersten Obergeschoss, Musterfläche zur Wand- und Deckengestaltung, 2012

frisch restaurierte Fassade mit „Tags“ zu versehen. Die in ihrem „Auftritt“ stark reduzierte Werbeanlage orientiert sich an den Werbeanlagen des 19. Jahrhunderts. Das einstige Wohnhaus dient heute Verwaltungszwecken des Hauseigentümers. In diesem Fall ist es der gewerblichen Nutzung zu verdanken, dass dem historischen Bestand größere Eingriffe erspart blieben, was vermutlich bei einer Aufteilung in kleinere Wohneinheiten nicht auszuschließen gewesen wäre (Abb. 13 und 14).

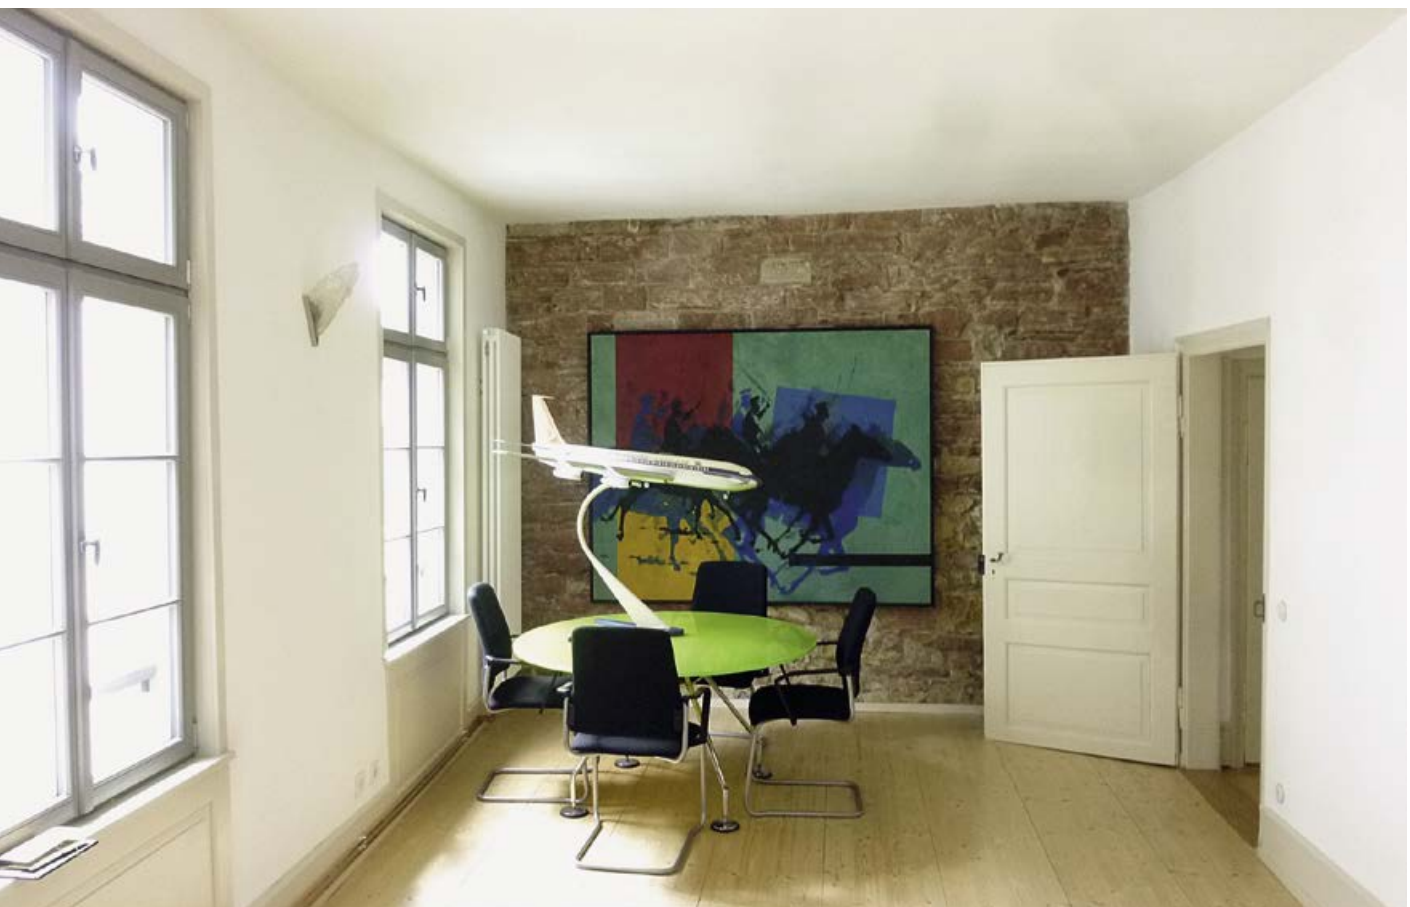
Abb. 14 Besprechungsraum, nach der Restaurierung, 2015

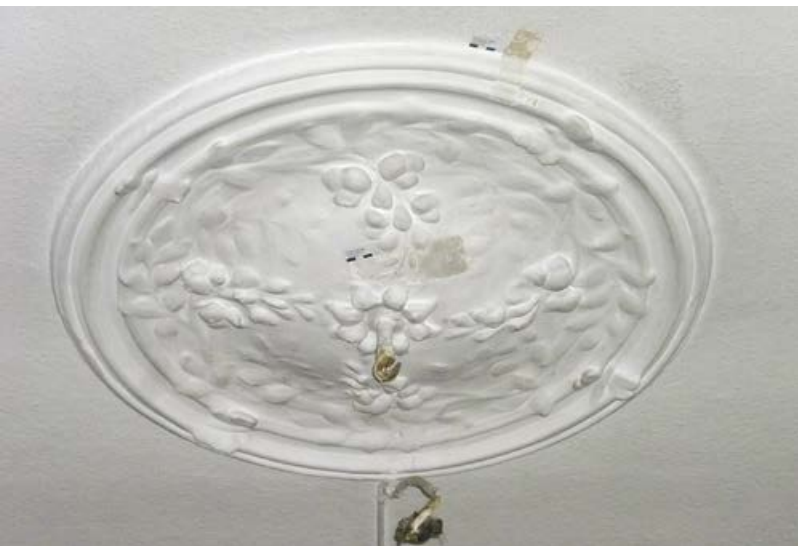
Abb. 15 Stuckrosette, um 1900, Vorzustand, 2012

Die Restaurierungsarbeiten im Inneren erfolgten ab 2013 mit Unterstützung des Landesamtes für Denkmalpflege, das gemeinsam mit dem Denkmalamt Mittel für die Restaurierung der Stuckdecken (Abb. 15 und 16), Dielenböden und Lambrien bereitstellte. Die Sanierung des Wohnhauses Hochstraße 27, eines der wenigen in der Innenstadt noch erhaltenen klassizistischen Gebäude, gehört zu den Sonderfällen der Frankfurter Denkmalpflegepraxis, nicht zuletzt dank der Achtsamkeit seines Eigentümers. Nach der erfolgreich abge-

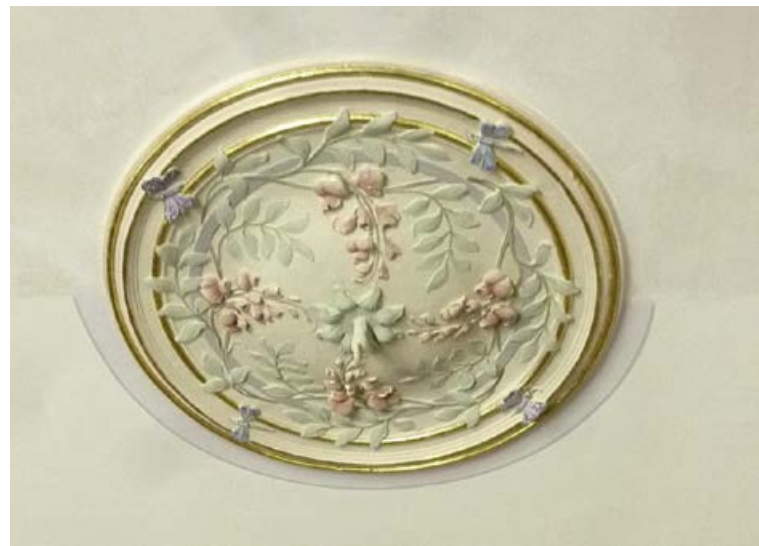
Abb. 16 Stuckrosette, restauriert, mit Musterfläche zur Deckenfarbgebung um 1900, 2015
